Kontrola tepelných strát

Tehlový bytový dom v Púchove, zateplená a nezateplená časť.

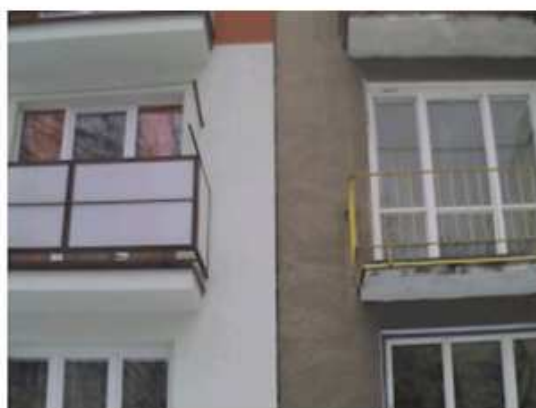
Soubor:
IV_00624.BMT

Měřený objekt	Teplota [°C]	Emisivita	Odraž. tepl. [°C]	Poznámky
Bod měření 1	1,6	0,95	-1,5	zateplená část
Bod měření 2	4,5	0,95	-1,5	nezateplená část

viditeľné tepelné straty na nezateplenej časti

Kritické miesta na celom bytovom dome sú nad oknami (prekladoch) kde boli namerané aj najvyššie teploty. Pivnice sú ďalším zdrojom zvýšených tepelných strát. Zateplením sa podstatne odstránia prestupy cez steny. Nezabudnúť na pivničné priestory a strechu.

Komplexné zateplenie bytových domov nielen predlžuje životnosť bytových domov ale v spojení s hydraulickým vyregulovaním systému vykurovania podstatne zefektívňuje vykurovanie bytových domov.

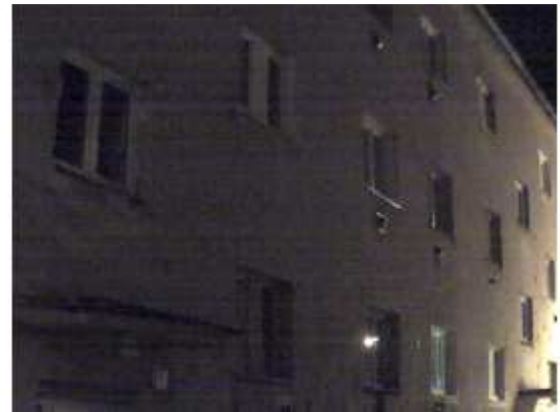
Soubor:
IV_00562.BMT

Poznámka: priemerná povrchová teplota nad oknami je 1,1° C

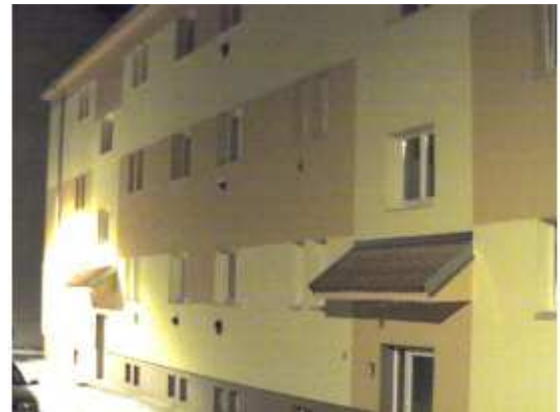
Soubor:
IV_00569.BMT

Kontrola tepelných strát – susedný zateplený bytový dom

Poznámka: P1 priemerná povrchová teplota -2,1°C, P2 -2,4°C
