Zistenie tepelných strát

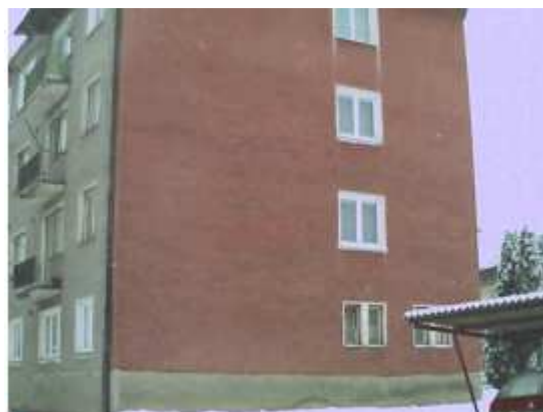
Soubor:
IV_00215.BMT

P1 nezateplená časť (bez termo náteru) priemerná povrchová teplota 2,3°C

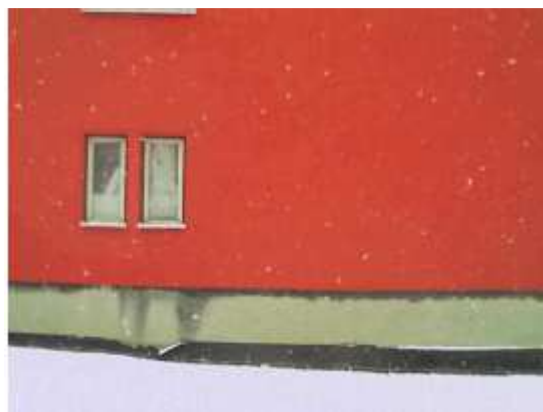
Soubor:
IV_00210.BMT

Měřený objekt	Teplota [°C]	Emisivita	Odraž. tepl. [°C]	Poznámky
Bod měření 1	3,8	0,95	-4,0	teplota medzi oknami (radiátor)

P1 priemerná povrchová teplota s termonáterom

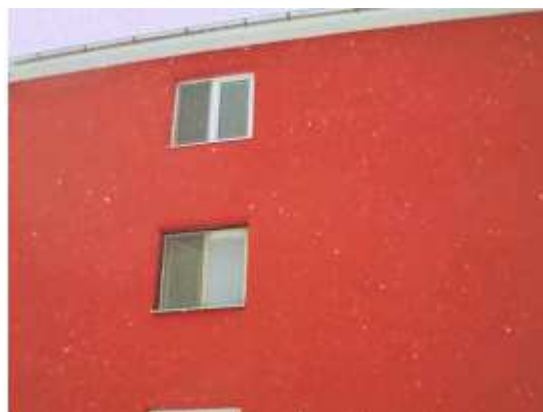
Soubor:
IV_00209.BMT

Měřený objekt	Teplota [°C]	Emisivita	Odraž. tepl. [°C]	Poznámky
Bod měření 1	18,5	0,95	-4,0	otvorené okno

P1 priemerná povrchová teplota 2,5°C - termoizolačný náter

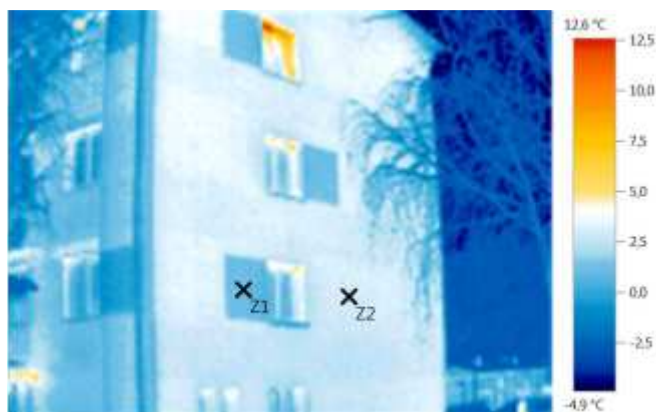
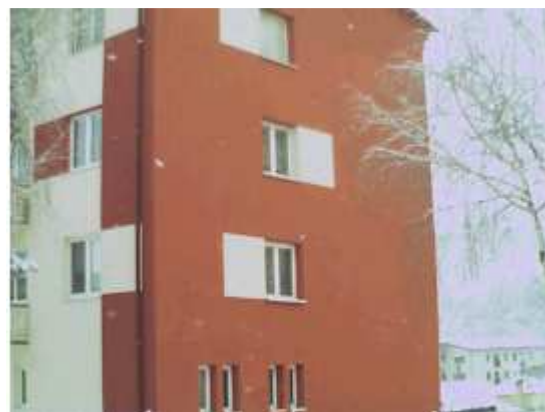
Soubor:
IV_00251.BMT

Měřený objekt	Teplota [°C]	Emisivita	Odraž. tepl. [°C]	Poznámky
Bod měření 1	1,3	0,95	-4,0	čadičová vlna
Bod měření 2	3,0	0,95	-4,0	polystyrén

Pre presnejšie zistenie rozdielu povrchových teplôt, by bolo vhodné zosnímať bytový dom pred východom slnka.
